INFORME DE ACCESIBILIDAD
“FACULTAD DE MEDICINA - FMED -
UNIVERSIDAD DE BUENOS AIRES”
FECHA: JULIO 2018

Preliminares

Ubicación:
Paraguay 2155 - Recoleta

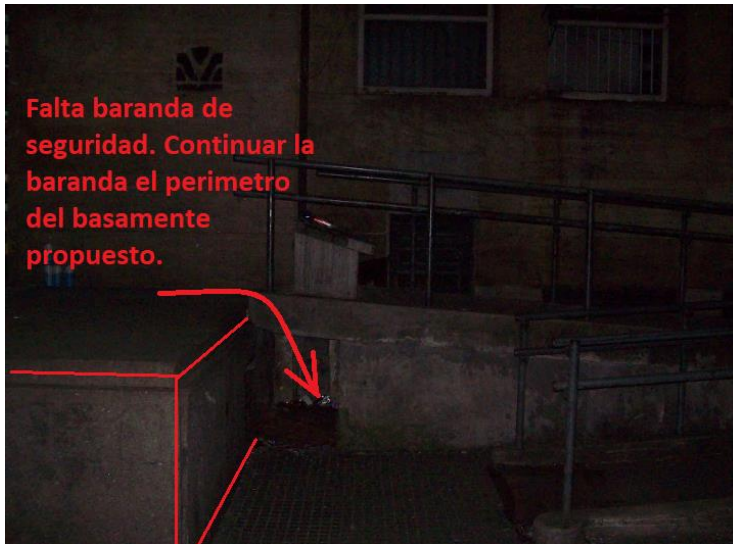
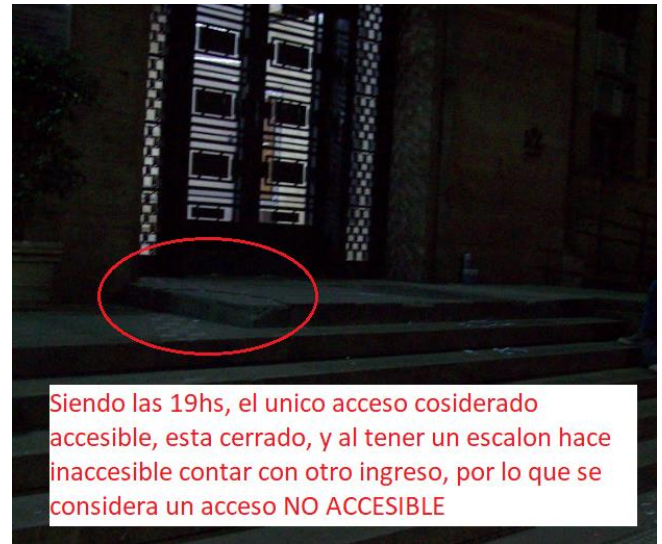
Comenzamos por el ingreso que se encuentra en la calle Paraguay 2155, este invita a todo el público como ingreso principal dejando el situado en la calle Uriburu como ingreso secundario. Cuenta con una rampa exterior que logra cumplir con la normativa, exceptuando que al llegar al nivel de PB hay un vacío muy peligroso para todos, especialmente para una persona con movilidad reducida en todo su espectro (SILLA DE RUEDAS/ MULETAS/ BASTON/ DISMINUCION VISUAL) ya que hay una diferencia a salvar de 1.00m.

Acá se observa la **altura sin protección** de 1.00m. Considerando un riesgo para todo transeúnte especialmente para una persona usuaria de silla de ruedas.

Esto se puede solucionar continuando la baranda con las mismas características en ese tramo.

El escalón agregado consideramos salvar por una deficiencia análisis de adaptación, sin haber considerado en obra las alturas a salvar con los contra pisos elaborados, una manera sería, empear todo el solado reduciendo el tramo de 1 escalón.

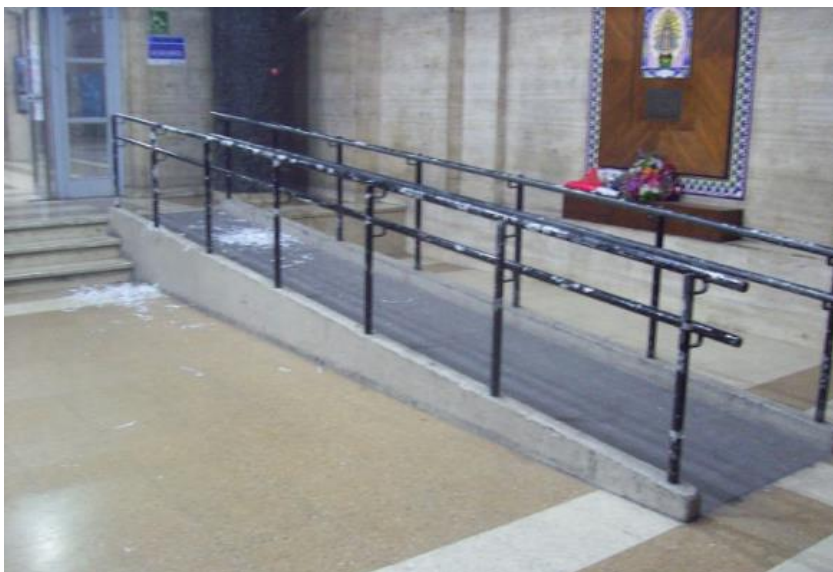
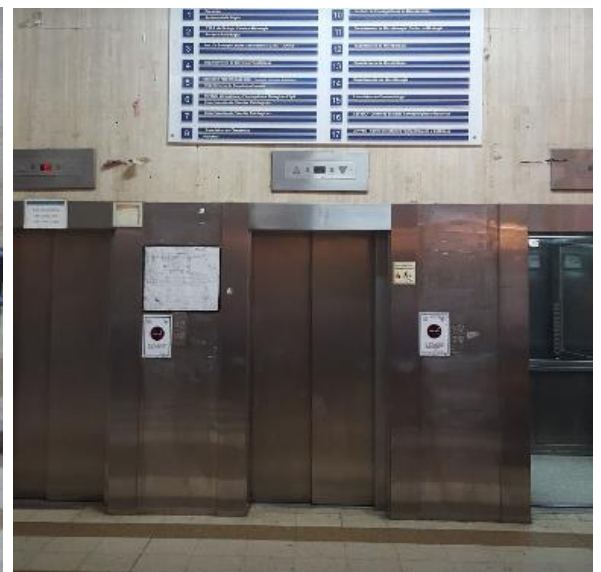
En el interior se observó que **cuenta con una rampa** la cual cumple con la pendiente y normativa vigente.

En la planta “baja” se observa que **cuenta con ascensores**, todos en funcionamiento, y cumplen con anchos efectivos de paso.

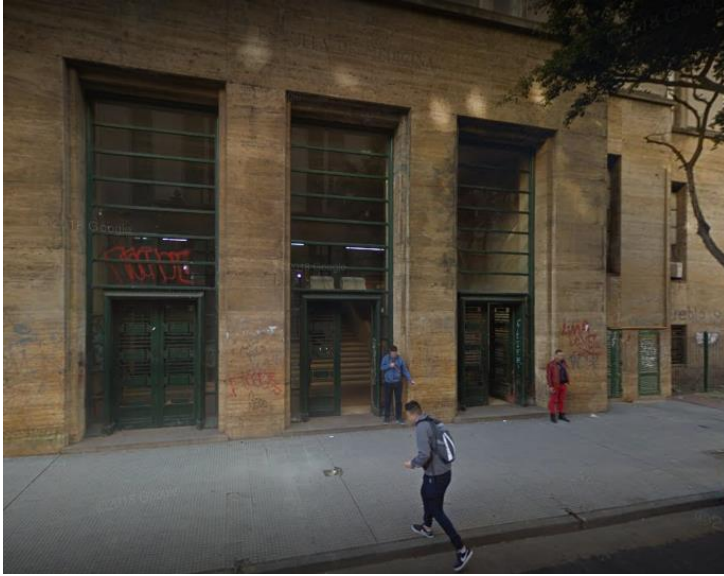
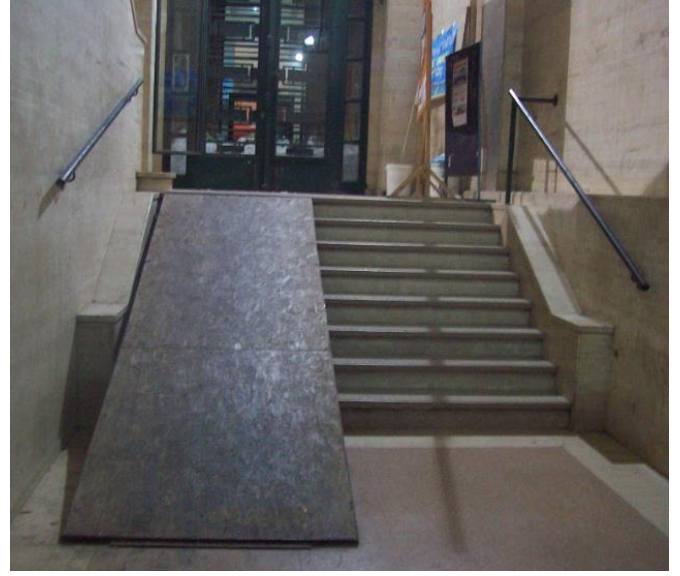
El acceso por URIBURU, NO es ACCESIBLE ya que no cuenta con el mismo nivel de acera e interior, presentando un escalón, al igual se encontró una rampa, “provisoria”, entendimos que no es para personas con movilidad reducida ya que implica un riesgo claro hacia la persona. Deducimos se usa para el ingreso de mercadería o para el alumnado que ingresa con bicicletas. Se debe prever un medio alternativo exclusivo para personas con movilidad reducida, ya sea por medio de una plataforma anexada a la escalera, tanto para subir como para descender al subsuelo. A modo de ejemplo se trasmite una imagen.

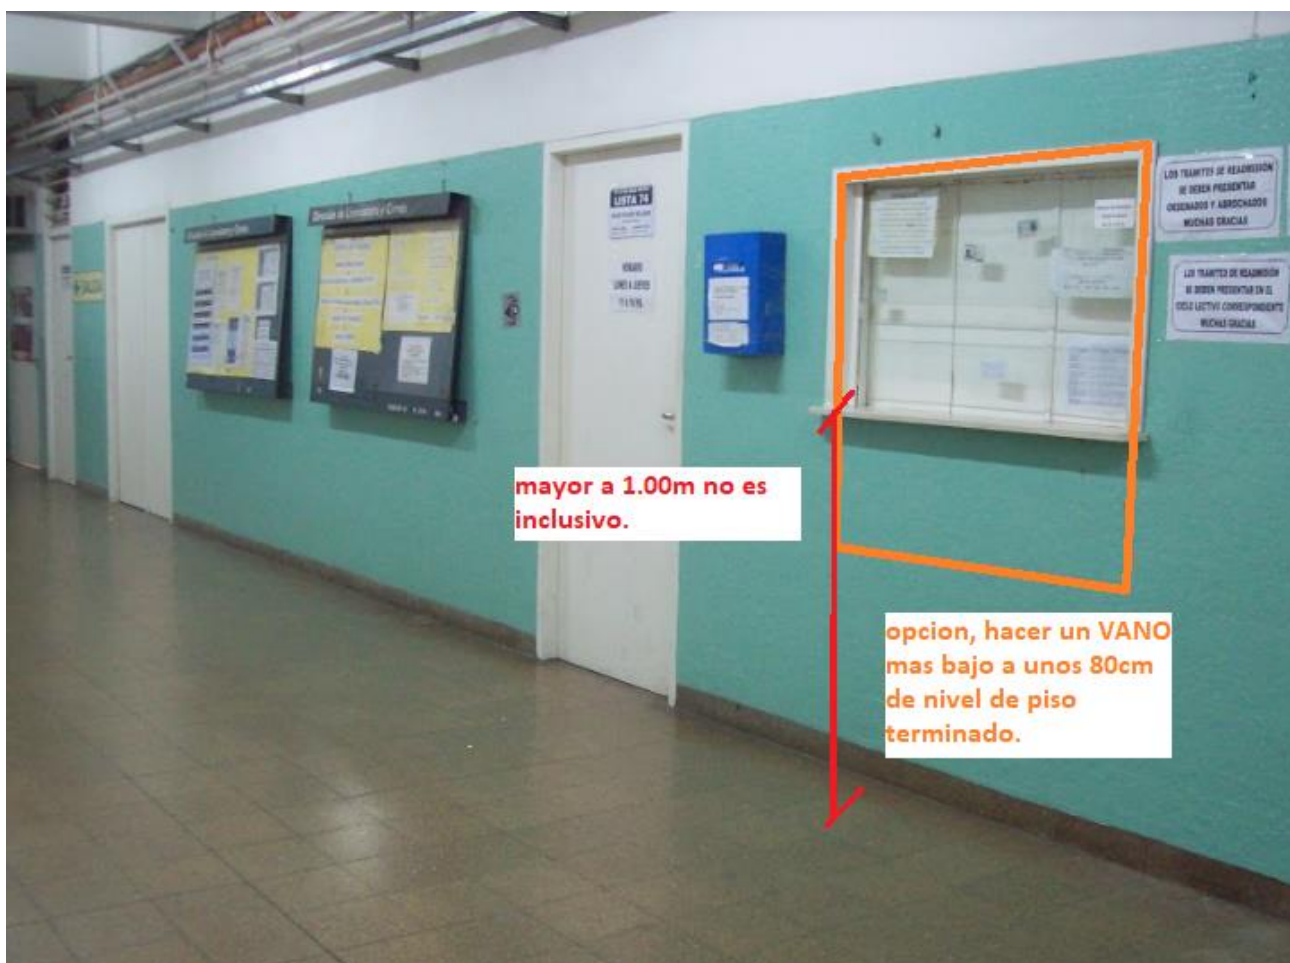
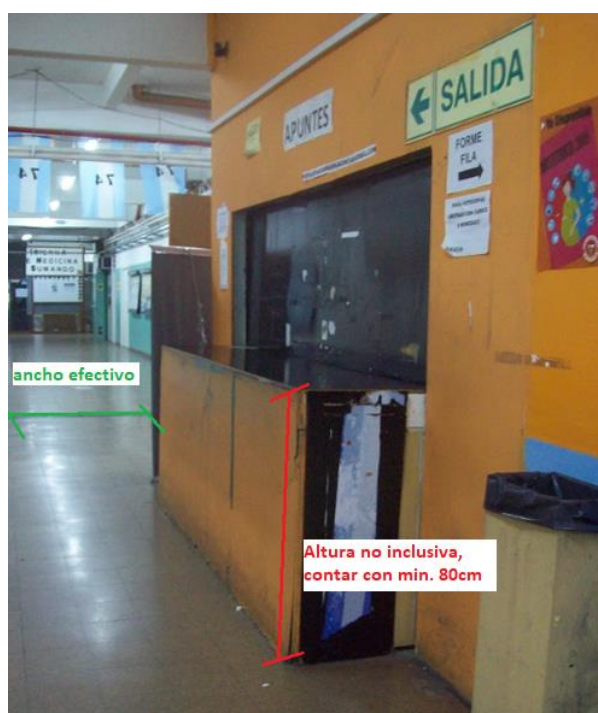
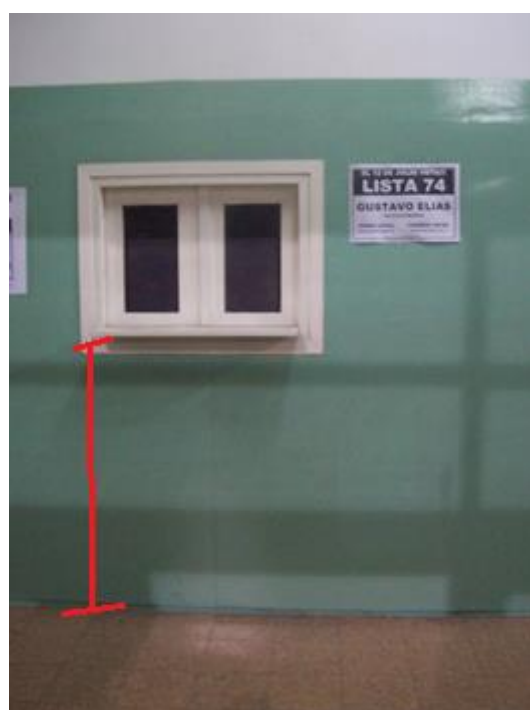
Se desarrolla con corredores efectivos en su ancho, cumpliendo la seguridad de tránsito, hay ciertos puestos y locales que no cumplen con la normativa vigente de contar con una altura adaptada.

En el comedor ubicado en PB se encuentran dos espacios que son inaccesibles, en el nivel inferior está el “buffet” el cual cuenta con molinetes de ingreso, como de salida imposibilitando el ingreso con una silla de ruedas, por lo que se convierte en NO ACCESIBLE, realizando una puerta alternativa como muestra la foto se puede lograr una alternativa inclusiva para todos. Sumando un ancho mayor al actual mínimo de 1,20m.

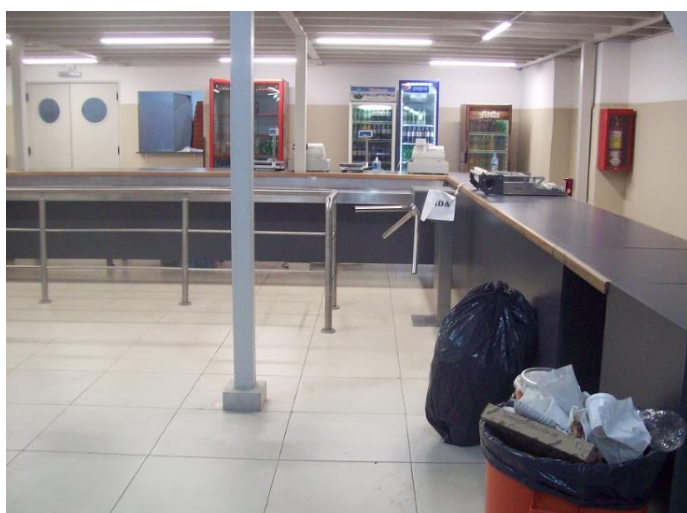
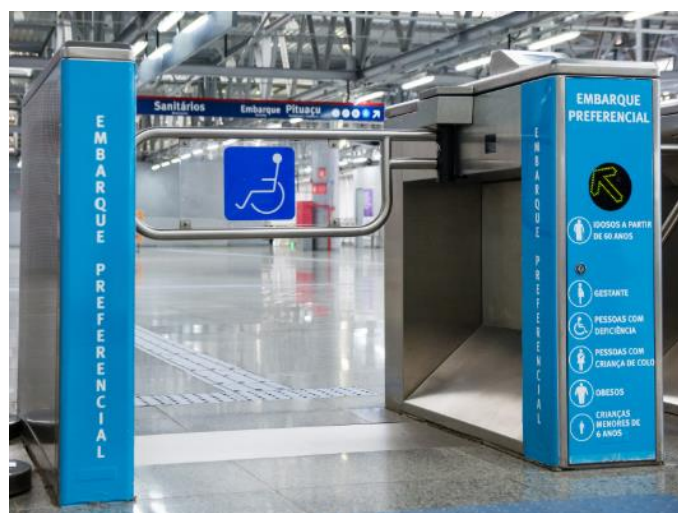
Ejemplo de molinete accesible, IDENTIFICADO con la DIMENSIONES optimas

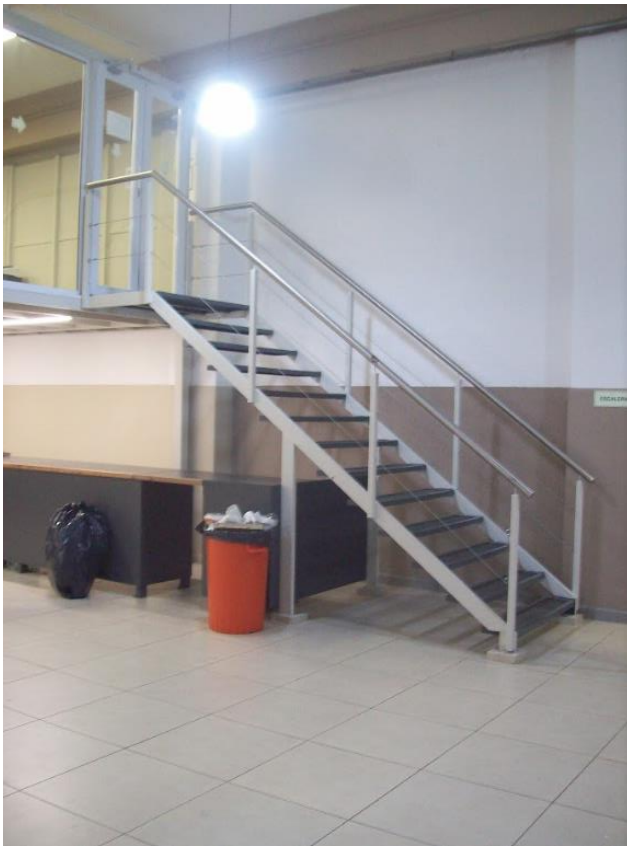
Único acceso hacia la HISTOTECA.

Así también sobre el buffet hay un espacio de estudio denominado HISTOTECA el cual presta huesos para hacer estudios, hay microscopios y preparados para histología, el cual **NO ES ACCESIBLE** ya que el único medio para entrar es por una escalera de estructura metálica.

Incorporar en PB un sector para esta actividad. Que no se convierta en un espacio en cierta forma exclusivo.

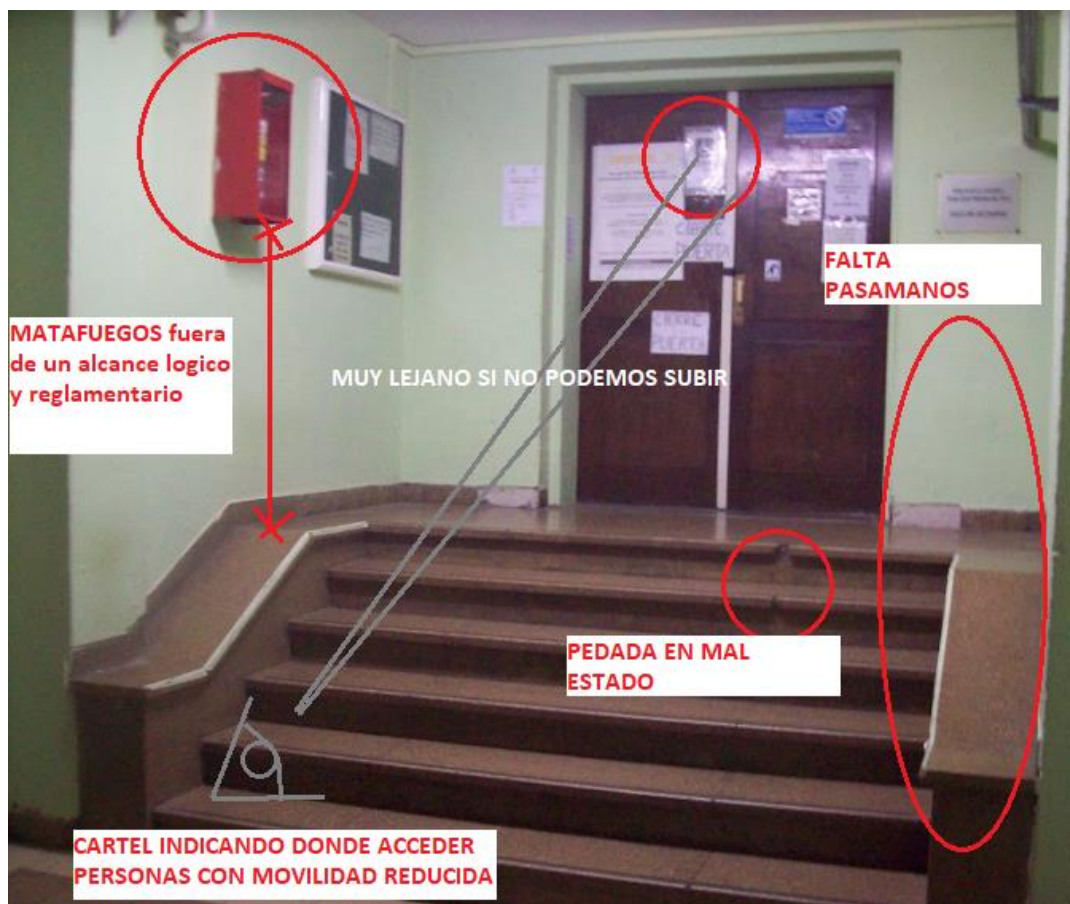
La **BIBLIOTECA** cuenta con 2 entradas, una a través de escalera, sin pasamanos, imposibilitando el acceso seguro para personas adultas, o con cierto grado de movilidad reducida, sumamos una cuestión de seguridad para todos, colocar el MATAFUEGOS a mitad del recorrido de escalera tiene a ser poco funcional y por demás antirreglamentario. La biblioteca cuenta con un cartel, el cual anuncia que hay un acceso en otro piso, por ascensor, cuando nos acercamos a este, estaba CERRADO haciendo un espacio NO ACCESIBLE.

*Una solución, dado el recorrido, sería instalar un elevador de sillar o una rampa que tome todo el largo del pasillo. Y en caso de no cumplir con la pendiente, anunciar con un cartel a nivel del pasillo que es **UNA RAMPA ASISTIDA**.

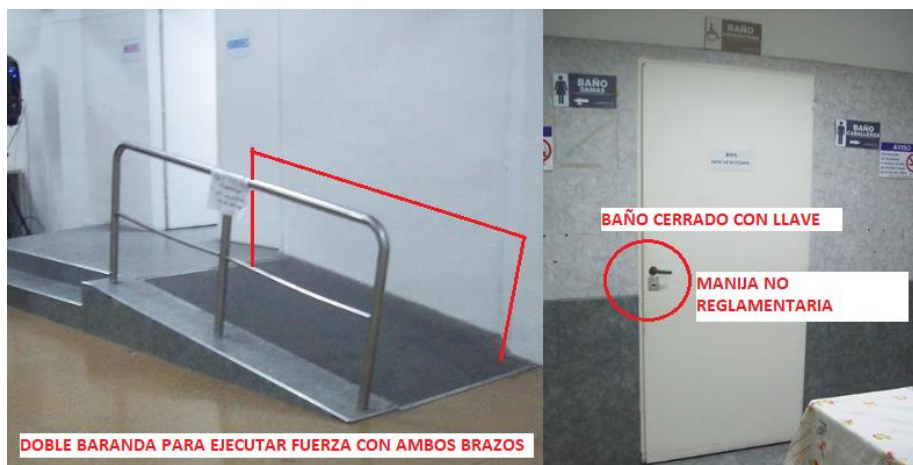
A colación de esta Nota se observa que no hay baños señalados para personas con movilidad reducida, la mayoría de PB están cerrados, y aquellos que se ha podido ingresar en plantas superiores, se distingue la limpieza pero no la adaptación por lo que quedan excluidas las personas con movilidad reducida.

Una posible solución, es readaptar los actuales baños, siendo que cuentan con un espacio para inodoro y otro exclusivo para personas con movilidad reducida.

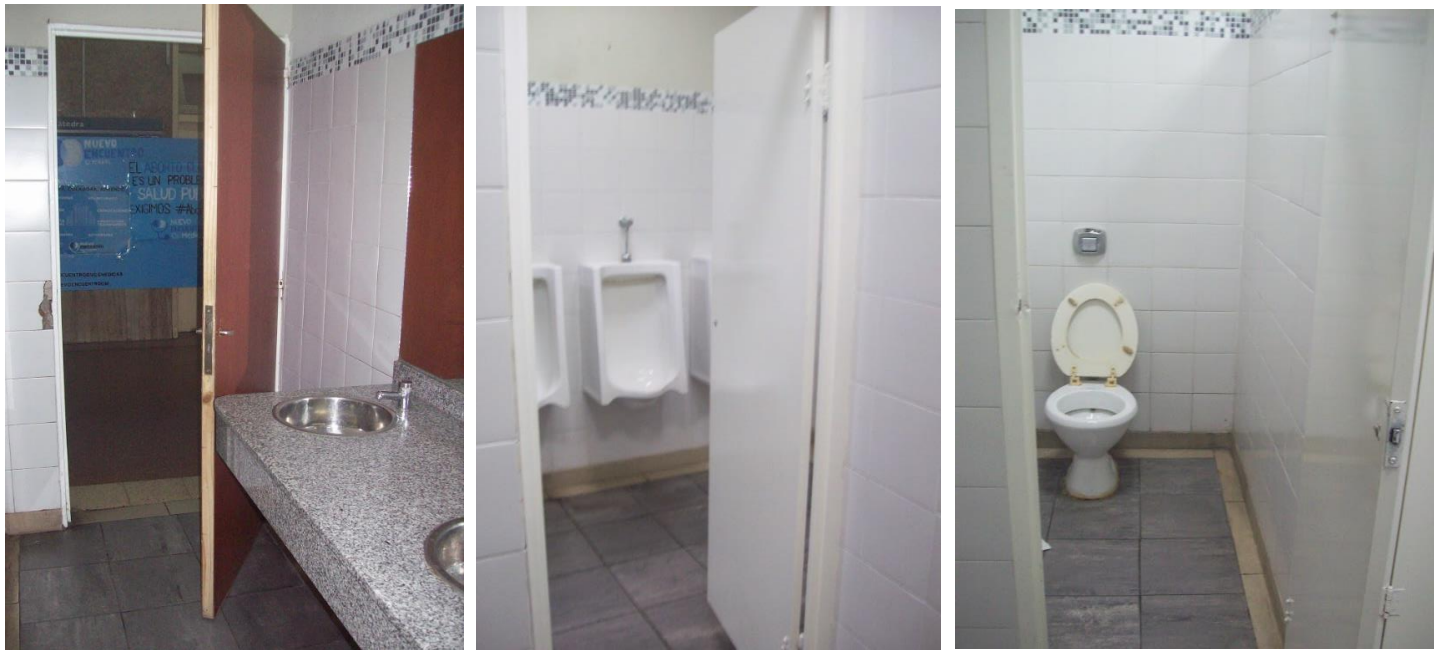
El único baño que se ha encontrado como exclusivo, para personas con movilidad reducida, estaba cerrado con llave, en el 1er subsuelo, y lo más preocupante, es el baño del 2do subsuelo, que es exclusivo pero no cuenta con picaporte, no solo que no tiene un manijon, sino que no tiene PICAPORTE implicando un peligro del tipo IMPORTANTE, al lograr ingresar de manera provisoria con un picaporte que tenía el que relevo se encuentra el baño con las condiciones mínimas y óptimas para personas con M.REDUCIDA, sin espejo, y sin un timbre de seguridad o auxilio, sumado a esto y reiterando la necesidad de contar con un MANIJON según foto adjunta.

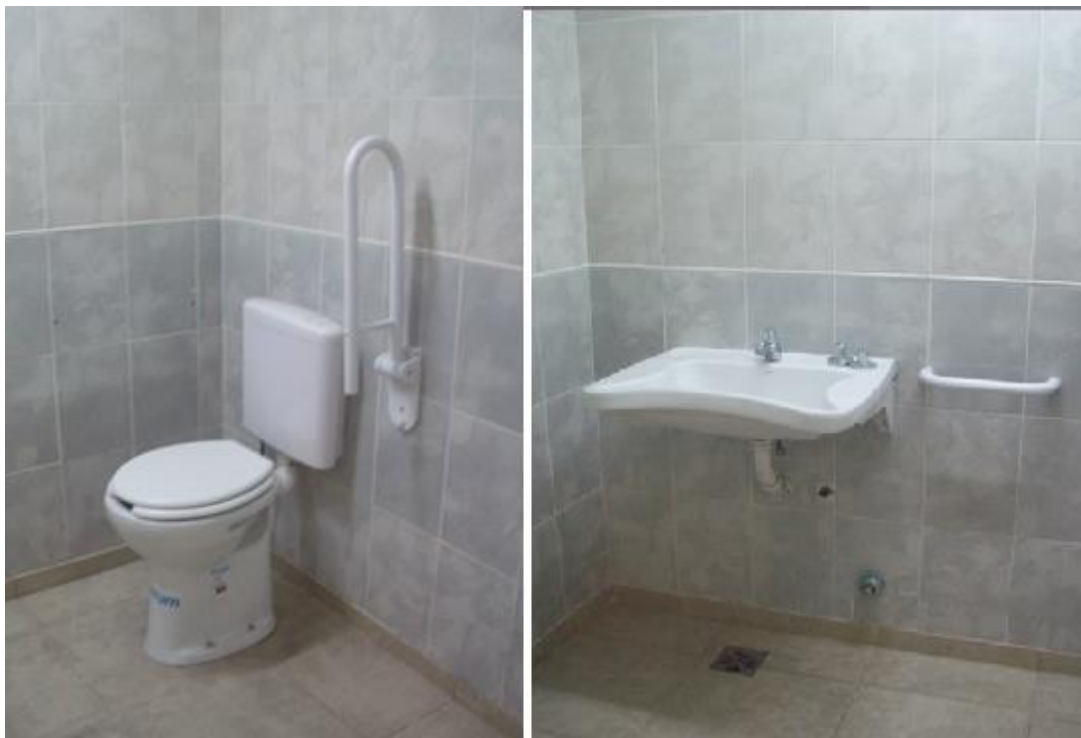
BAÑOS DE SUBSUELO (2DO SUBSUELO)

Para ingresar a este baño y sector de aulas uno debe bajar por una escalera de alta pendiente, y el único ingreso externo a esta es a través de un GARAGE oscuro, con un escalón, que imposibilita un medio de ingreso accesible externo.

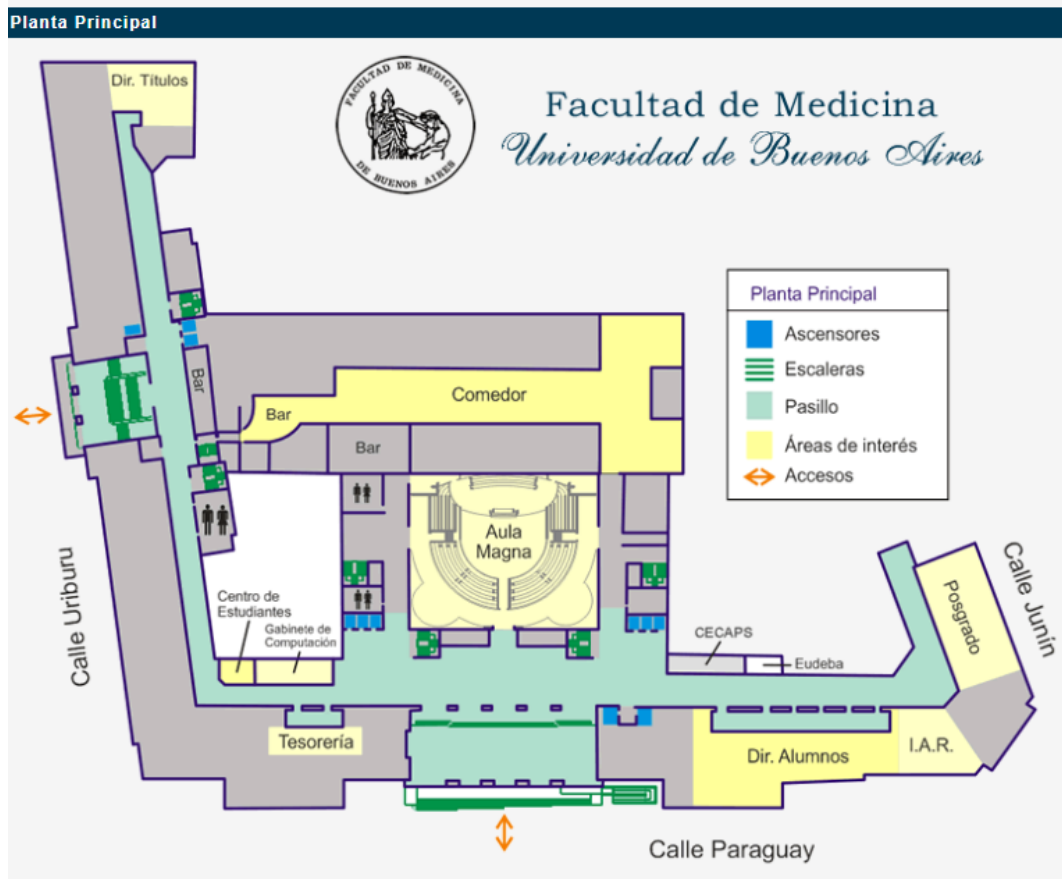
Se adjuntan planos ofrecidos por la UNIVERSIDAD DE BSAS, donde se evidencia la falta de señalética tanto en el grafico como en la puerta del mismo para personas con MOVILIDAD REDUCIDA.
