INFORME DE ACCESIBILIDAD
“FACULTAD DE MEDICINA - FMED -
UNIVERSIDAD DE BUENOS AIRES”
FECHA: JULIO 2018

Preliminares

Ubicación:
Paraguay 2155 - Recoleta

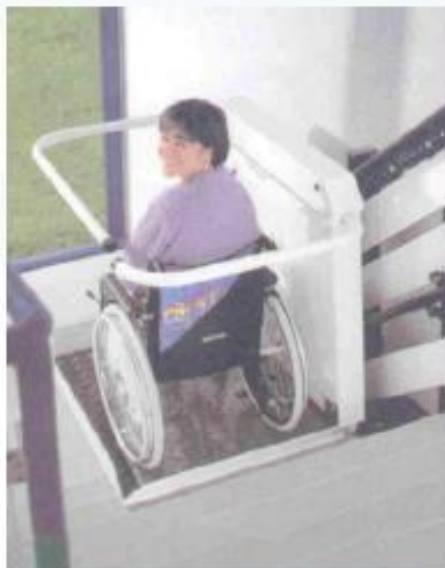
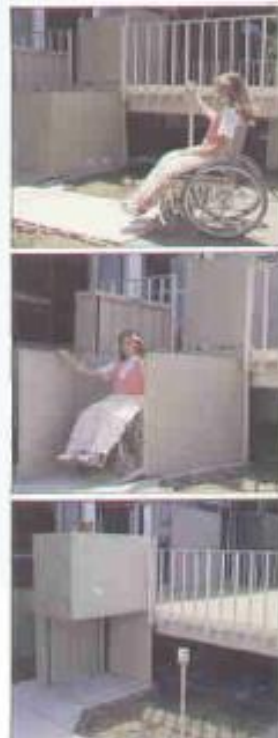
El acceso por URIBURU, NO es ACCESIBLE ya que no cuenta con el mismo nivel de acera e interior, presentando un escalón, al igual se encontró una rampa, “provisoria”, entendimos que no es para personas con movilidad reducida ya que implica un riesgo claro hacia la persona. Deducimos se usa para el ingreso de mercadería o para el alumnado que ingresa con bicicletas. Se debe prever un medio alternativo exclusivo para personas con movilidad reducida, ya sea por medio de una plataforma anexada a la escalera, tanto para subir como para descender al subsuelo. A modo de ejemplo se trasmite una imagen.

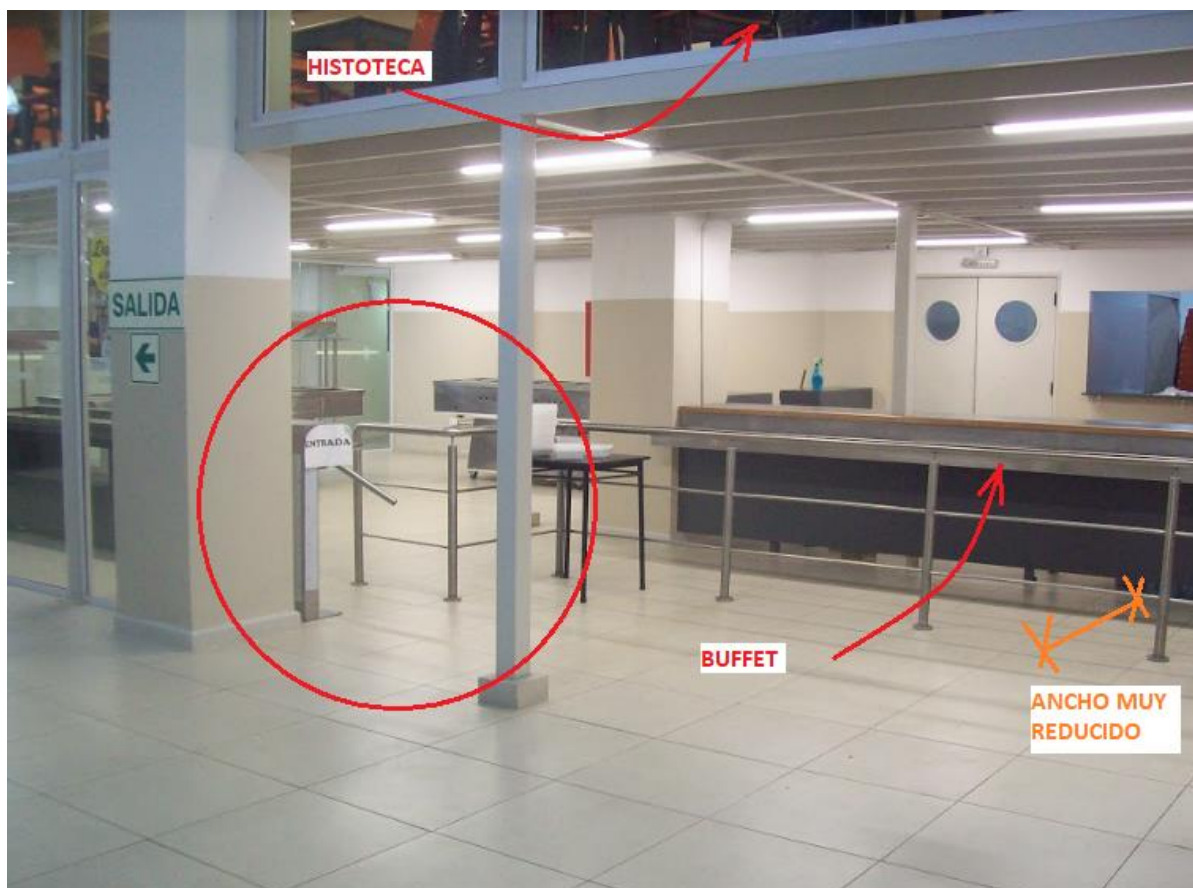
En el comedor ubicado en PB se encuentran dos espacios que son inaccesibles, en el nivel inferior está el “buffet” el cual cuenta con molinetes de ingreso, como de salida imposibilitando el ingreso con una silla de ruedas, por lo que se convierte en NO ACCESIBLE, realizando una puerta alternativa como muestra la foto se puede lograr una alternativa inclusiva para todos. Sumando un ancho mayor al actual mínimo de 1,20m.

Ejemplo de molinete accesible, IDENTIFICADO con la DIMENSIONES optimas

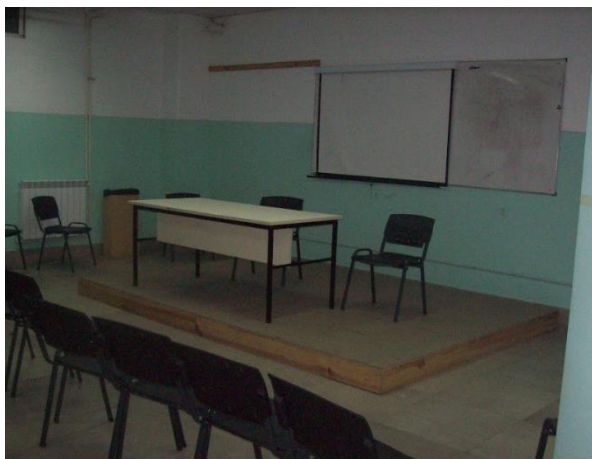
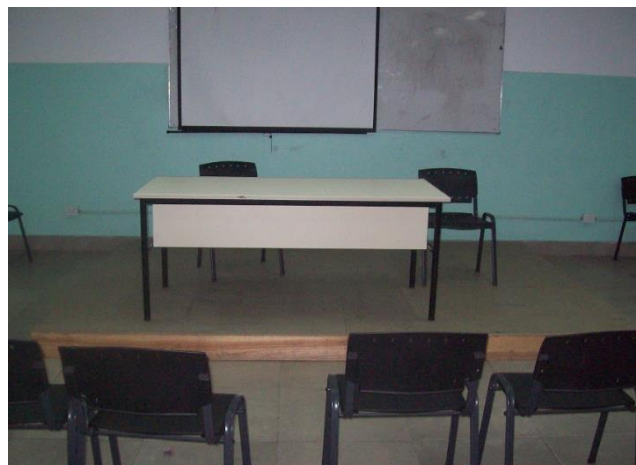
Aula de subsuelo

AULAS, algunas aulas cuentan con una especie de estrado o escenario con un escalon, haciendo que un docente con alguna discapacidad motriz, no pueda estar entorno al mismo.

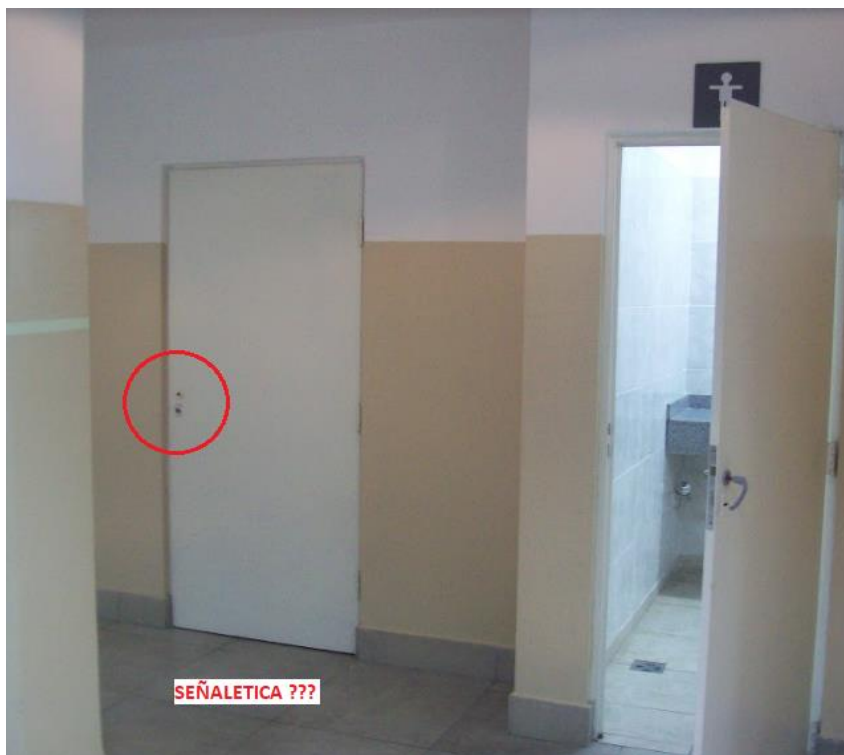
El único baño que se ha encontrado como exclusivo, para personas con movilidad reducida, estaba cerrado con llave, en el 1er subsuelo, y lo más preocupante, es el baño del 2do subsuelo, que es exclusivo pero no cuenta con picaporte, no solo que no tiene un manijon, sino que no tiene PICAPORTE implicando un peligro del tipo IMPORTANTE, al lograr ingresar de manera provisoria con un picaporte que tenía el que relevo se encuentra el baño con las condiciones mínimas y óptimas para personas con M.REDUCIDA, sin espejo, y sin un timbre de seguridad o auxilio, sumado a esto y reiterando la necesidad de contar con un MANIJON según foto adjunta.

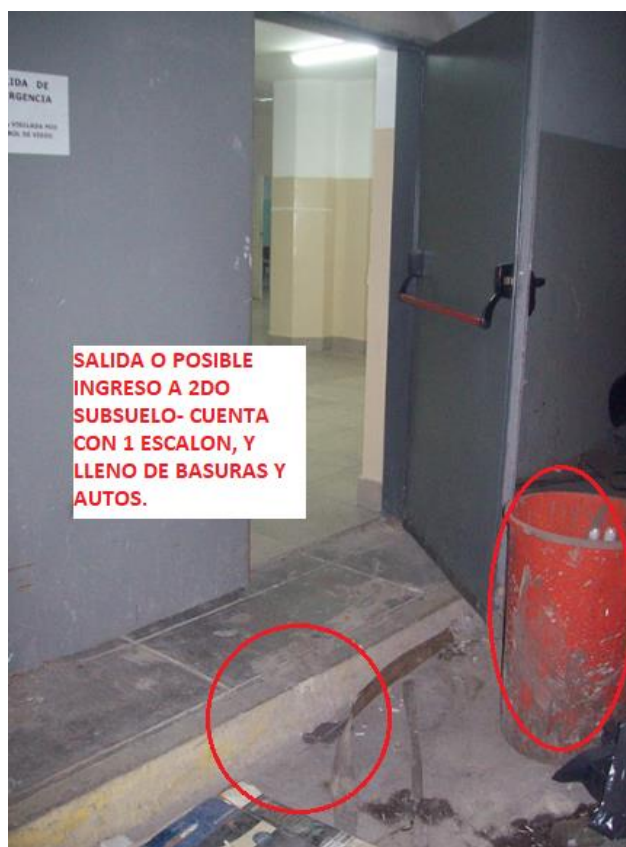
BAÑOS DE SUBSUELO (2DO SUBSUELO)

Para ingresar a este baño y sector de aulas uno debe bajar por una escalera de alta pendiente, y el único ingreso externo a esta es a través de un GARAGE oscuro, con un escalón, que imposibilita un medio de ingreso accesible externo.
